EMISIÓN DE OPINIÓN TÉCNICA

EN ATENCIÓN A LA PROBLEMÁTICA CON EL CAUCE DEL RÍO PINULA. SECTOR EL
CAMBRAY II, SANTA CATARINA PINULA

DMI222_20141106_EDT_CauceRíoPinula_SectorCambrayII_StaCatarinaPinula_Guatemala_EAGL

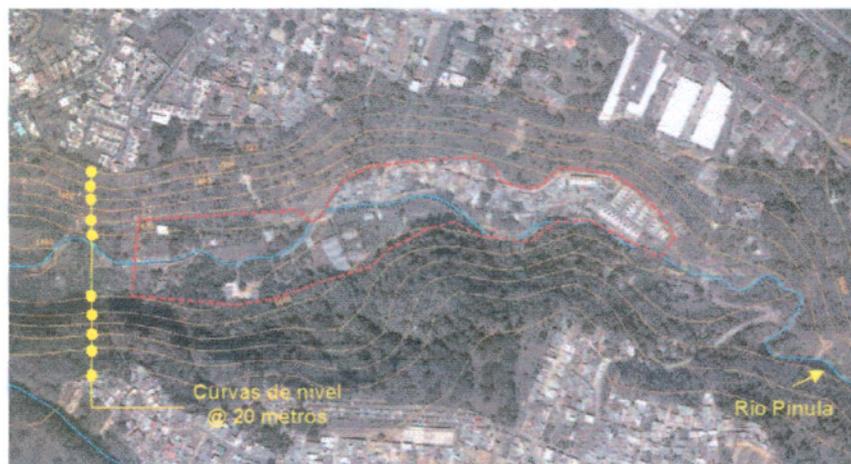
Figura 1. El Sector El Cambray II (polígono punteado), se emplaza dentro de un valle delimitado por dos laderas representadas por las curvas de nivel.

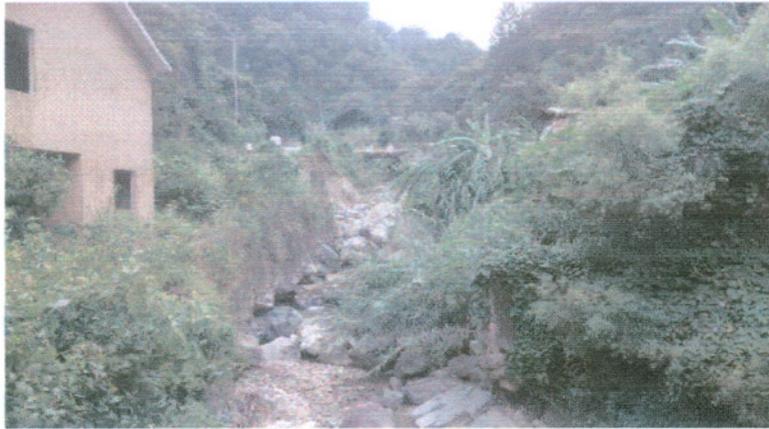
Fotografía 1. Una de las viviendas deshabitada. Se aprecia la alteración del cauce.

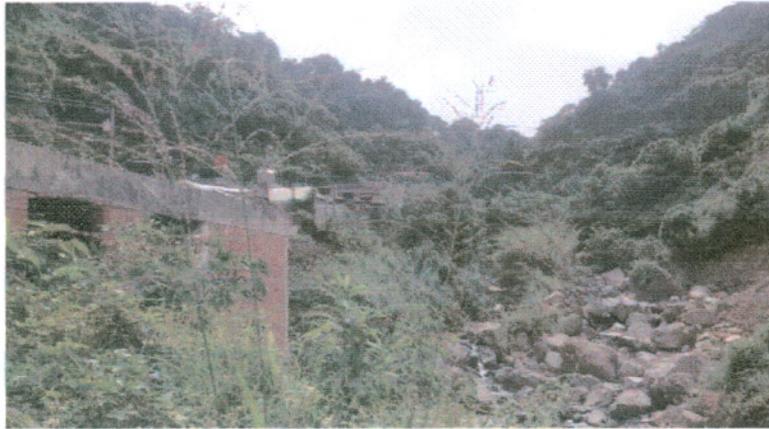
Fotografía 2. La vivienda mostrada ha sido abandonada luego de los eventos de crecidas del río Pinula. Es notoria la fluctuación que presenta el cauce, así como las rocas de gran tamaño que se encuentran dentro de este.

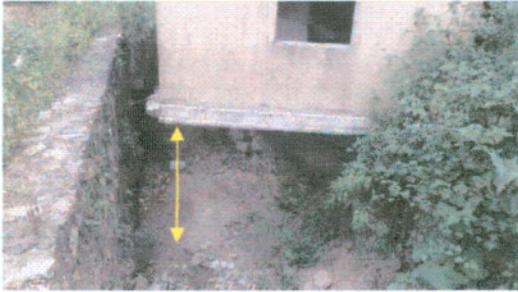
Estos fenómenos propiciaron que los terrenos perdieran su consolidación, socavando las bases de algunas viviendas y muros de contención. Un puente de concreto que sirve como paso para una tubería de agua, también quedó sin uno de sus soportes. La calle asfaltada, que es el único acceso a la comunidad, ha quedado expuesta, ya que se encuentra socavada en una parte luego de los impactos de las crecidas. Así también, tuberías de agua potable han quedado exteriorizadas.

Fotografía 3. Socavación bajo una de las viviendas del sector. Así también, el muro de contención se ha visto afectado.

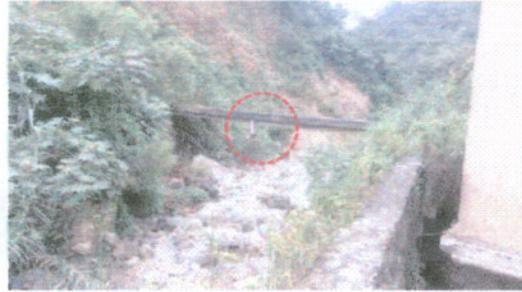
Fotografía 4. Este paso de tuberías de agua, perdió su soporte central.

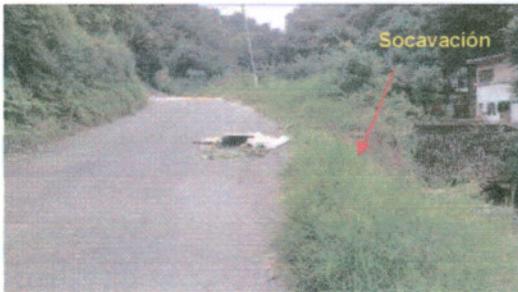
Fotografía 5. Parte afectada de la calle de acceso a la comunidad.

5. Señalar adecuadamente la carretera de acceso al Sector El Cambray II y restringir el paso de vehículos pesados, en la parte que se ve afecta por la socavación provocada por el río. Considerar medidas de protección para las tuberías de agua que han quedado expuestas. A corto plazo realizar trabajos para evitar el avance de la erosión.

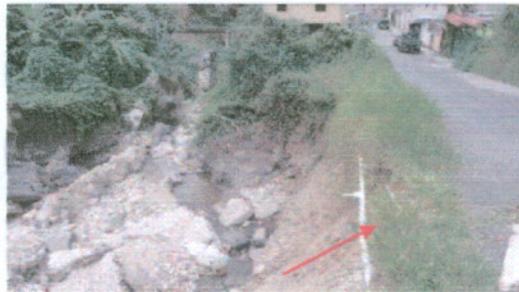
Fotografía 6. Tuberías de agua expuestas luego de la socavación en la calle de acceso.

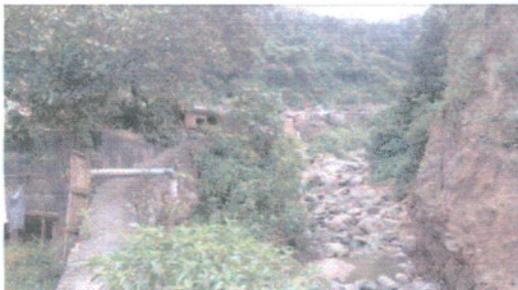
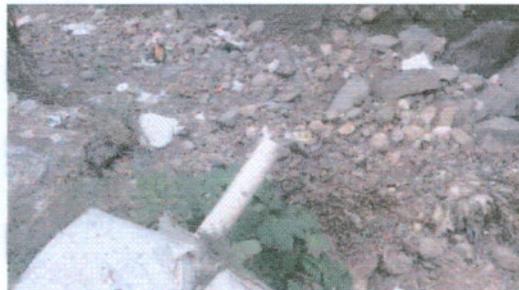
Se observaron varias tuberías que desfogon aguas residuales directamente en el río, sin ninguna obra que reduzca el impacto del caudal y sin tratamiento alguno. Además de esto, persiste la mala disposición de residuos sólidos (basura) en varios sitios de la comunidad, dentro y fuera del cauce.

Fotografías 7 y 8. Algunas de las tuberías que desfogon aguas residuales directamente en el río.

- 6.3. Inspeccionar que ninguna tubería o conducto descargue aguas residuales y pluviales directamente y sin protección alguna sobre las laderas del cauce. Todo desfogue de aguas residuales de tipo domiciliario, industrial, entre otras, debe ser acorde lo indicado en el Acuerdo Gubernativo 236-2006, Reglamento de las Descargas y Reúso de Aguas Residuales y de la Disposición de Lodos. Esto aplica para el Sector El Cambray II y todas las comunidades tributarias del municipio.

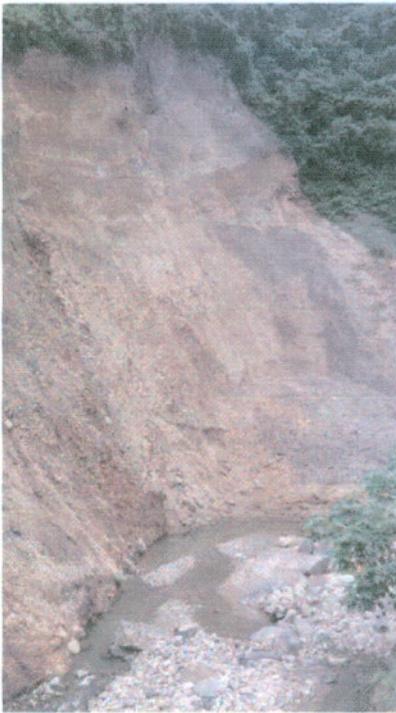
Fotografía 9. Uno de los deslizamientos en las vertientes del cauce. Al fondo, el material obstruyendo el paso del agua.

Existen deslizamientos puntuales en las laderas que conforman las vertientes del cauce. Los materiales se depositan dentro de este, obstruyendo y cambiando de dirección el flujo. Se observaron fracturas en bloques de material, que pueden indicar futuros deslizamientos.

3. Otra de las medidas a considerar dentro del Sector, es un programa continuo para la conservación y estabilización de las laderas, dado que éstas se caracterizan por pendientes pronunciadas y alturas relevantes. No deben invadirse ni permitirse el uso de estas zonas.

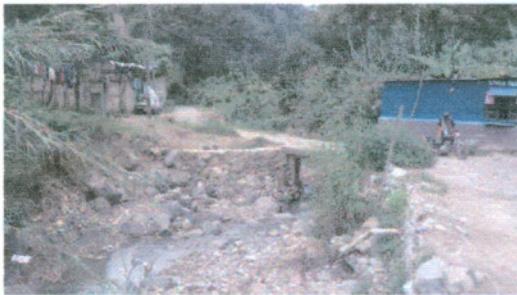
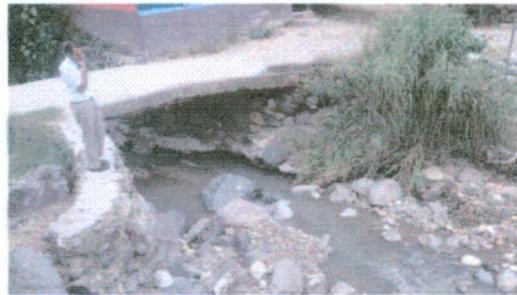
Los residentes de área han llevado a cabo obras para poder atravesar el río con vehículos y peatonalmente, sin embargo han estrechado el cauce al realizar la construcción de dichas obras. En algunos sitios, se observaron cambios de sección abruptos, de 16 a 6 metros cuadrados aproximadamente.

Fotografías 10 y 11. A la izquierda, se muestra una sección del río con un ancho aproximado de 8 metros. Con la realización del puente peatonal, se estimó que el ancho se reduce a 2 metros.

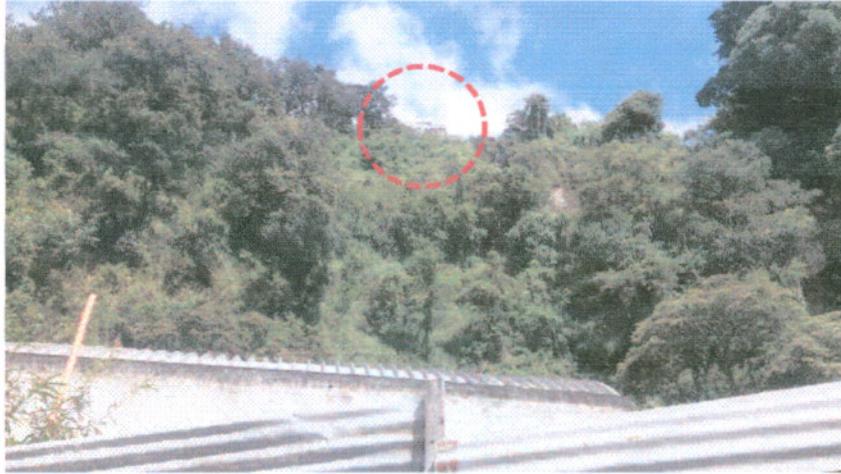
Cabe hacer mención de algunas viviendas que se ubican en la parte alta de las laderas o vertientes del río Pinula, tal y como se representa en la Figura 2. Estas residencias se encuentran en áreas que superan los 35 grados de inclinación, aproximadamente. Según la información de los acompañantes, estas pertenecen a colonias de las Zonas 10 y 14 de la ciudad de Guatemala. Algunas viviendas de la colonia Santa Bárbara, jurisdicción de Santa Catarina Pinula, también se encuentran en situaciones similares.

Fotografía 12. Una de las viviendas ubicadas en la parte alta de las laderas, vertientes del río Pinula.

12. Verificar las condiciones de las viviendas ubicadas en las partes altas de las laderas (Figura 2), tanto en la jurisdicción de Santa Catarina Pinula como en las Zonas 10 y 14 de la ciudad de Guatemala. Determinar cuál es la disposición final de las aguas pluviales y residuales para que estas no afecten en las laderas que conforman el valle del río Pinula.

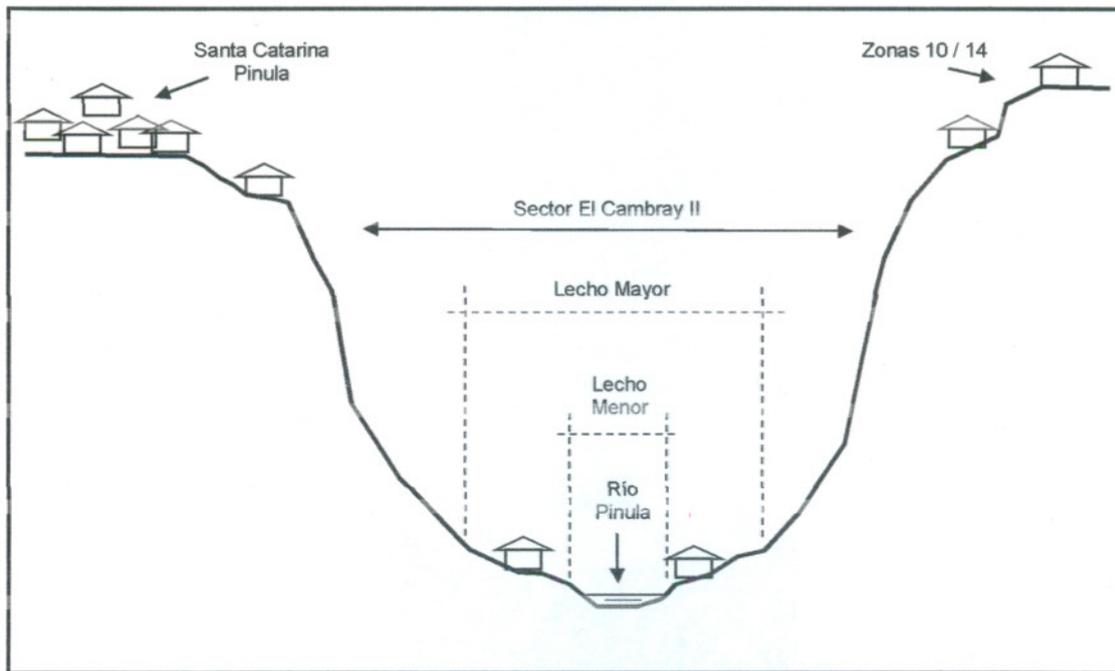
Figura 2. Bosquejo de perfil que muestra las condiciones del área evaluada.

4. Adicional al inciso anterior, según las observaciones de campo y el análisis cartográfico implementado, se considera que la zona ocupada por el Sector El Cambray II, puede pertenecer al lecho menor y mayor del río Pinula (como se indica en la Figura 2), por lo que no correspondía permitir el emplazamiento de la comunidad en esta zona, ni se debieron autorizar las licencias de construcción (en caso hayan sido tramitadas).

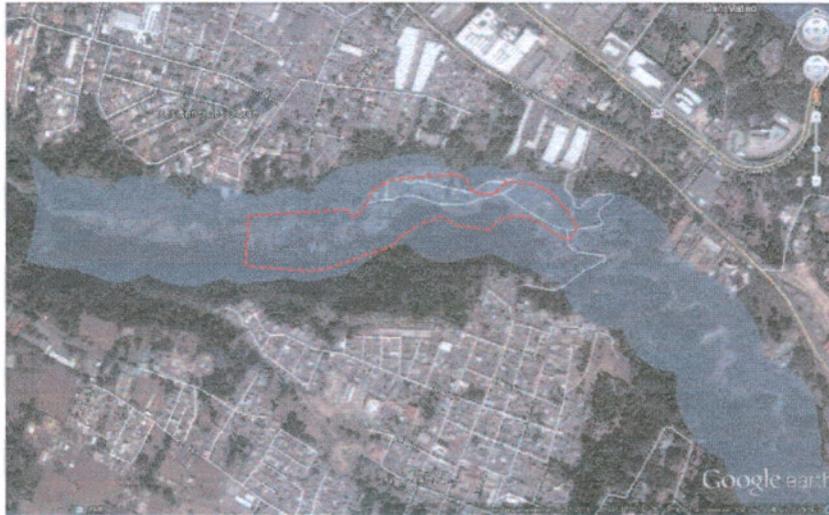
3. En el Acuerdo Gubernativo 179-2001 se establece como zonas de alto riesgo las áreas que se encuentren dentro de una franja de 100 metros horizontales hacia cada lado de todo río, zanjón y quebrada que sea tributaria de la cuenca del río Michatoya. El Sector El Cambray II, queda sujeto en su totalidad a lo establecido en dicho Acuerdo Gubernativo (Figura 4 en Anexos).

Figura 4. Se enmarca una estimación del Sector Cambray II, quedando totalmente dentro de los 100 metros estipulados en el Acuerdo Gubernativo 179-2001.
